Leeuwenstraat 21 t/m 27, De Gooische herberg

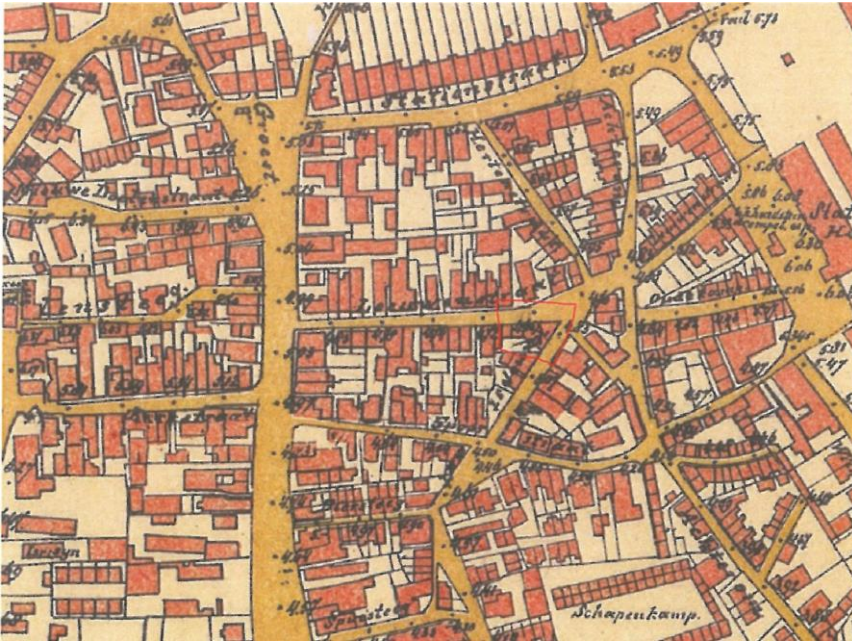
Kadastrale minuut uit 1905, na de bouw van het station is het gebied verstedelijkt.

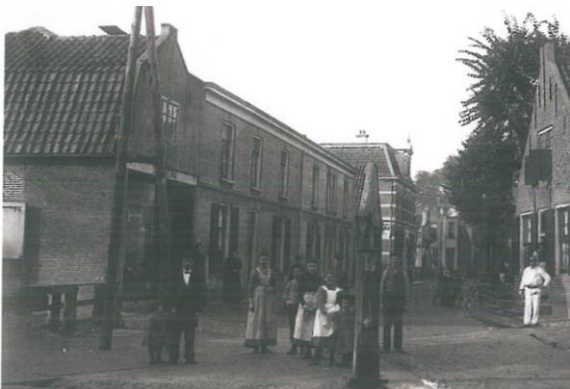
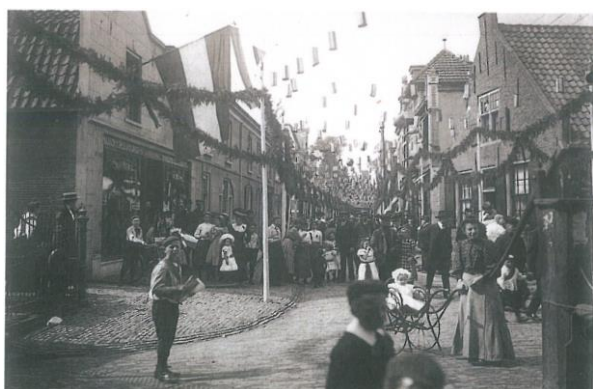
Leeuwenstraat 21-27. Op de linker foto uit 1903 zijn de nummers 23-27 nog in gebruik als woonhuis. Op de rechter foto zijn nummer 21 en 23 samengevoegd en verbouwd tot winkel.

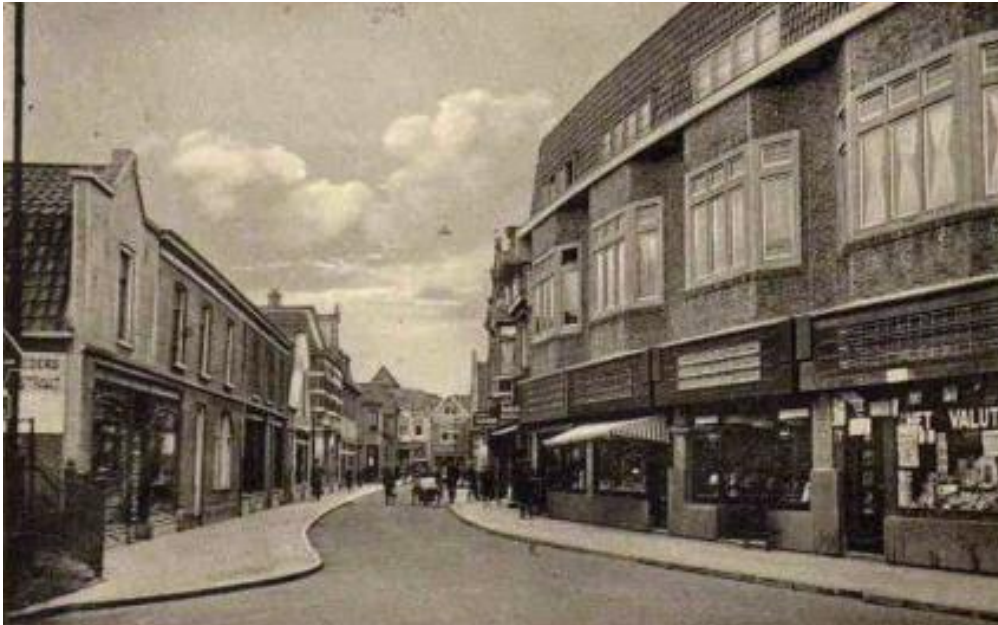
Leeuwenstraat 21-27 eind twintiger jaren. De panden zijn verbouwd tot winkel-woonhuizen. De boerderijen aan de overkant zijn vervangen door grootschalige nieuwbouw. Als gevolg van de geleidelijke verstedelijking is een staalkaart van architectuur ontstaan in de Leeuwenstraat.

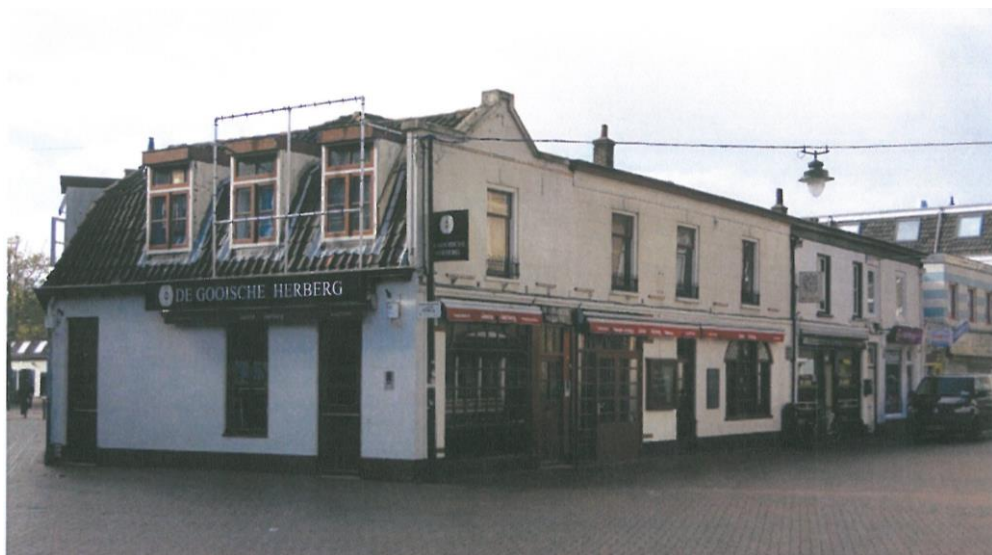
Leeuwenstraat 21-27, huidige toestand.

In de huidige toestand bevinden de panden Leeuwenstraat 21 t/m 27 zich in een weinig florissante toestand. Door achterstallig onderhoud, reclametoevoegingen en verwijderde elementen heeft het geheel een onsamenhangende uitstraling. Echter de bouwvolumes bevinden zich nog in de oorspronkelijke toestand. Hierdoor behoren de panden Leeuwenstraat 23-27 tot de oudere bebouwing van Hilversum. Leeuwenstraat 21 is in het derde kwart van de 19e eeuw toegevoegd. Door aanpassingen in de nakomende periode is dit bouwvolume in eenheid gebracht met de bebouwing van Leeuwenstraat 23-27. Hierdoor vormen de panden als geheel een herkenbaar restant van de oudere bebouwing in de dorpskern van Hilversum. In de achterliggende Kampstraat, Spoorstraat en aan de Groest bevinden zich eveneens nog enkele bouwvolumes van de oude dorpsbebouwing.
